Mejeriet i Åsen

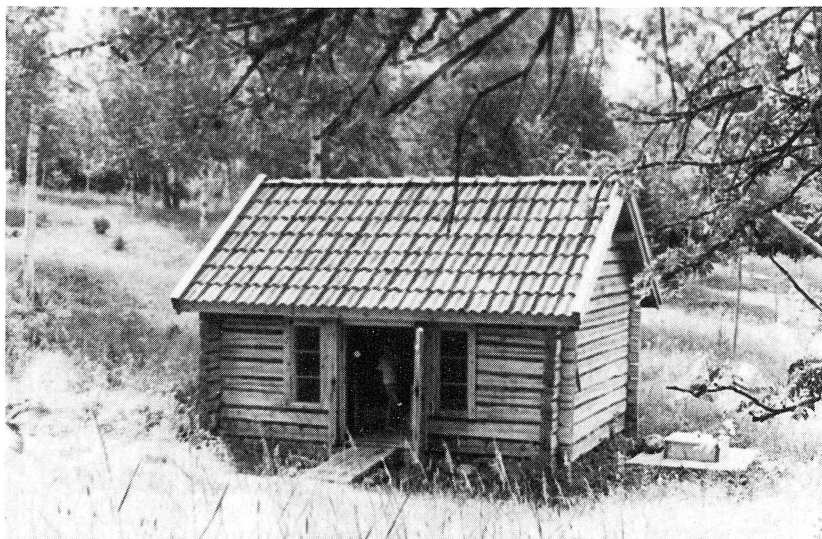
Mejeriet efter restaureringen hösten 1993. Byggnaden frilagd och försedd med nya undre stockvarv samt tegeltak. Den nya brunnen skymtar till höger.

Åsens Fäbodlag tog i början av 90-talet upp frågan huruvida mejeriet skulle restaureras. Sedan arbetslivsutvecklingsstöd beviljats, utsågs Albin till arbetsledare och han fick möjlighet att under hösten 1993 restaurera mejeriet som ALU-projekt. Till sin hjälp fick han två duktiga medarbetare, Per Göransson och Roger Vass. Røjning skedde först runt byggnaden. Sedan monterades mejeriet ned, nya grundstenar lades och två nya stockvarv timrades. På dessa återuppfördes den nedmonterade stommen och mellan

stockvarven lades mossa efter gammal metod. Tak av gammalt tegel lades på. Interiören förändrades inte men den gamla uttjanta vattenlåren ersattes med en ny. Utanför byggnaden rensades källan och försågs med cementringar samt lades nya rör till mejeriet. Brunnen nedanför mejeriet rensades och försågs med en ny brunnsvåg samt krans och lock. Denna brunn har alltid varit ren och klar och försett de närmaste gårdarna med gott vatten.
